Mýty a realita patinující oceli v České republice

Autor: Mott MacDonald Praha spol. s r. o., Ing. Miloslava Pošvářová, FROSIO Inspector level 3, IWE, soudní znalec

Výsledky prohlídek:

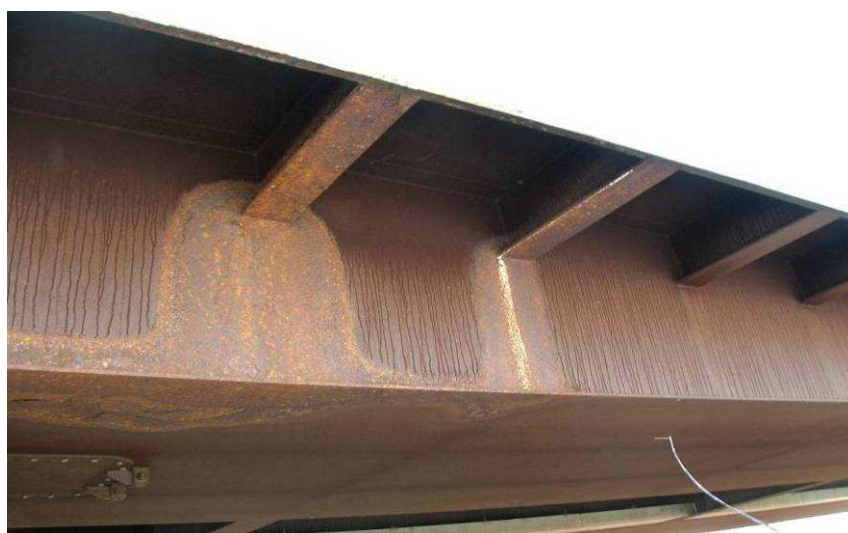
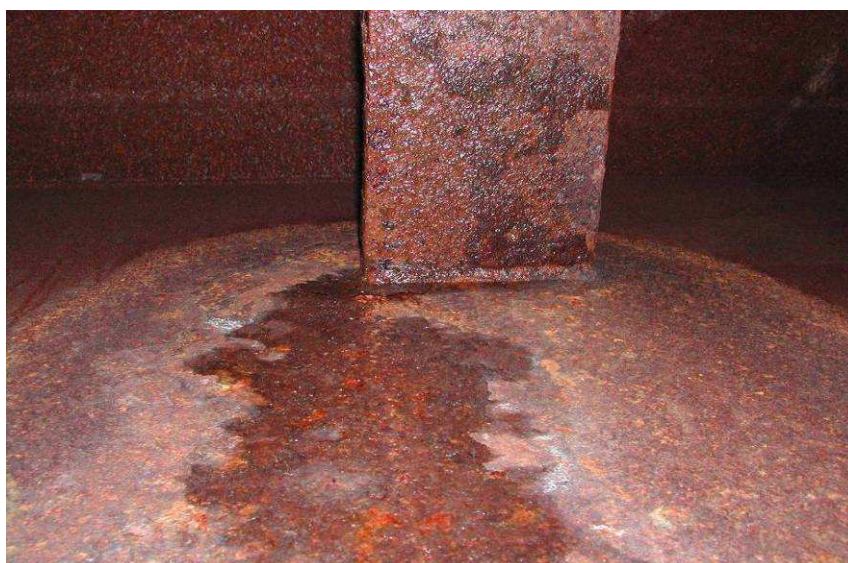
4. V místech betonových opěr a pilířů dochází ke stékání korozních produktů po konstrukcích, v místech netěsných mostních závěrů nebo chybných konstrukčních detailů k zatékání a k výraznému koroznímu oslabení stěn a konců nosníků nebo konstrukcí (Obrázek 1, 2, 7). U konstrukcí stáří kolem 30-ti let bylo zjištěno, že během 20-ti let jejich životnosti byli majitelé konstrukcí s ohledem na vzniklou korozi nuceni provádět dodatečné nátěry těchto konstrukcí, často s pochybným výsledkem (Obrázek 4). Při vzniku důlkové koroze je totiž velmi obtížné provést dokonalé otryskání ocelového povrchu tak, aby v důlcích nezůstávaly zbytkové depozity solí a nečistot. Při následné realizaci nástřiku povlaku protikorozní ochrany není vrstva povlaku nanášena do celé plochy důlku (důlek pouze překlenuje) a vzniká tak kontaminace podkladu pod nátěrem a následný vznik puchýřů. Výsledkem je puchýřkování nátěrového povlaku, podkorodování a jeho degradace do 5 let od jeho provedení.

OBRÁZEK 1,2 – Koroze ve vrstvách stěny hlavního nosníku mostu, místní oslabení stěny do 2000 μm , rok výroby 1991, stáří 16 let. Silniční most, městská atmosféra.

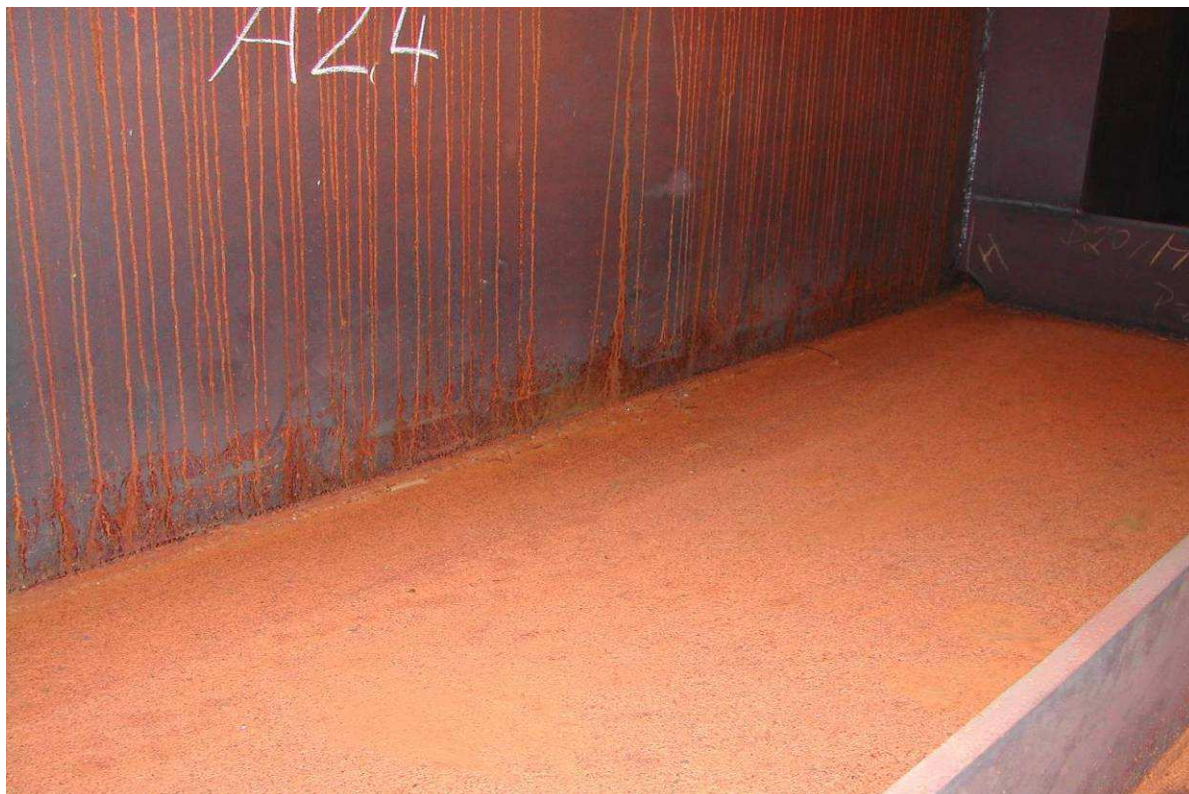
OBRÁZEK 3 – Koroze dolní pásnice mostu z obrázku 1 a 2 uvnitř komory, oslabení do 1000 μm s důlkovou korozí do 5000 μm , rok výroby 1991, stav za 16 let. V roce 2007 byly konstrukce opatřeny uvnitř komor mostu dodatečnými nátěry. Silniční most, městská atmosféra.

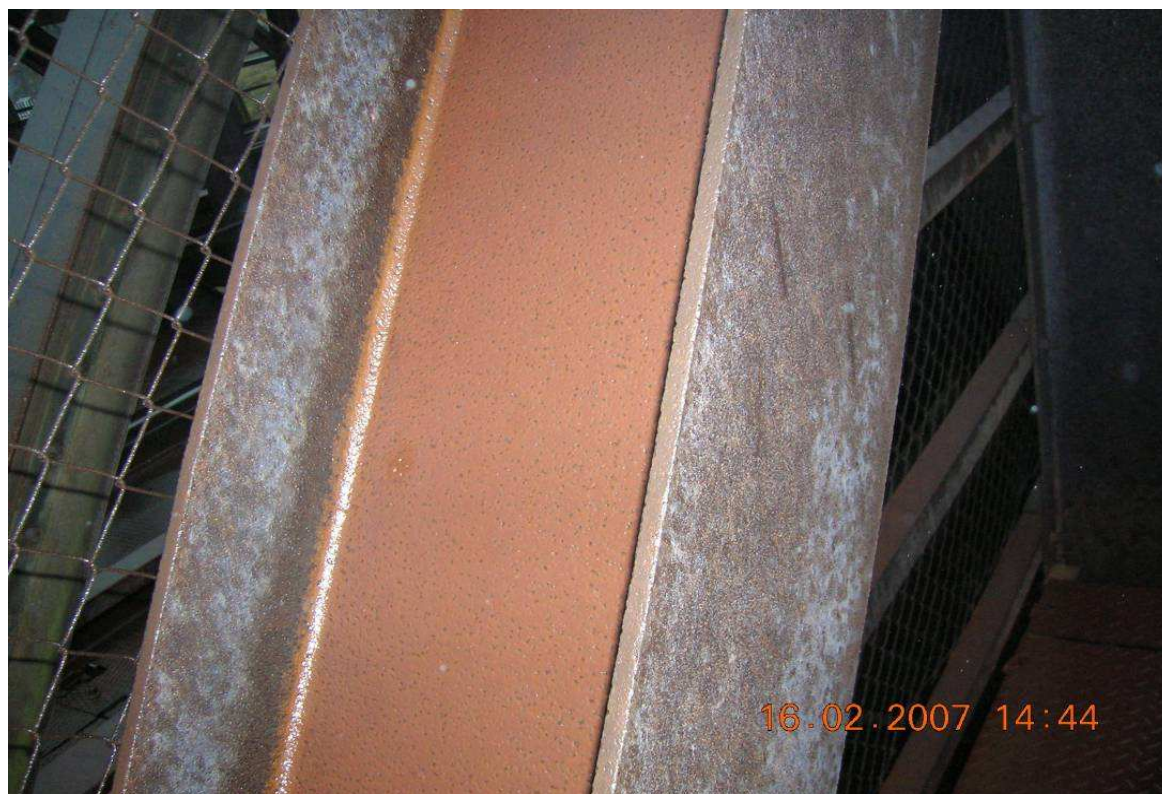
OBRÁZEK 4 – Koroze šikmé diagonály hlavního nosníku mostu, majitel byl nucen z důvodu oslabení stěny doplnit konstrukci nátěrem po 20 letech zabudování. Oslabení do 1000 μm s důlkovou korozí do 1000 μm , rok výroby 1979. Stáří mostu 27 let. Železniční most, venkovské prostředí.

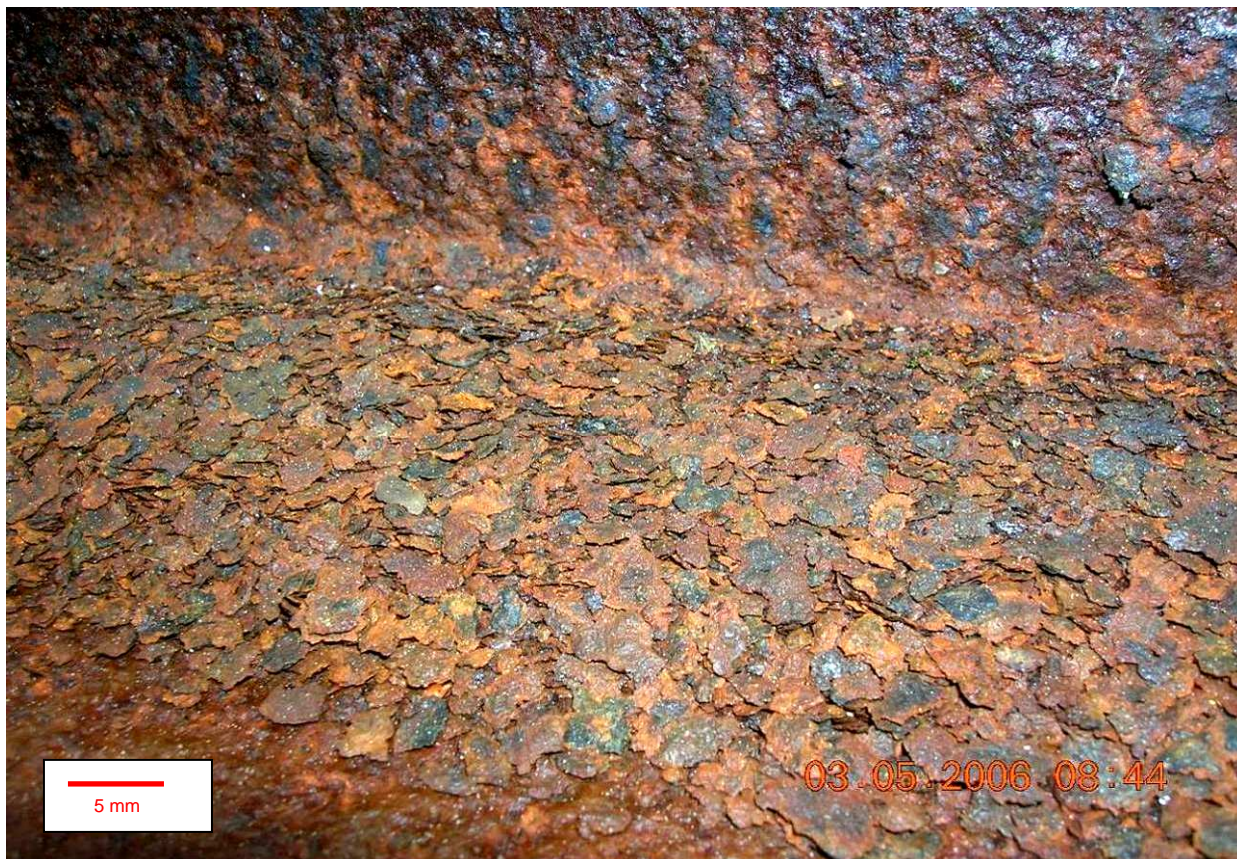
železobetonovou konstrukcí mostovky je mylná, protože ve volném prostředí existuje vítr a vzdušné víry, které způsobují nanášení klimatických srážek na stěny a pásnice mostních konstrukcí. Vnitřní plochy mezi volnými nosníky pak brání vysychání vlhkosti na stěnách a na dolních pásnicích mostů a ty jsou trvale vlhké. Na dolních pásnicích a stěnách do výšky cca 350 mm potom vzniká výrazná důlková koroze a koroze s tvorbou vrstevnatých korozních produktů (Obrázek 5).

Nejhorší případy korozního poškození byly diagnostikovány v místech nosných krčních svarů dolní pásnice a stěny hlavních nosníků. Stav je rizikový zejména proto, že se nejedná o lokální, ale souvislá místa korozního poškození, viz Obrázek 5.

OBRÁZEK 5 – Koroze stěny v celé délce (30m) hlavního nosníku mostu u dolní pásnice, charakter koroze – lístková struktura s odlučováním vrstevnatých korozních produktů od podkladu, velikost odloučených lístků 3-6 mm, oslabení stěny do 2000 μm , oslabení koutového svaru až 3000 μm . Stáří mostu 17 let. Železniční most, venkovské prostředí.

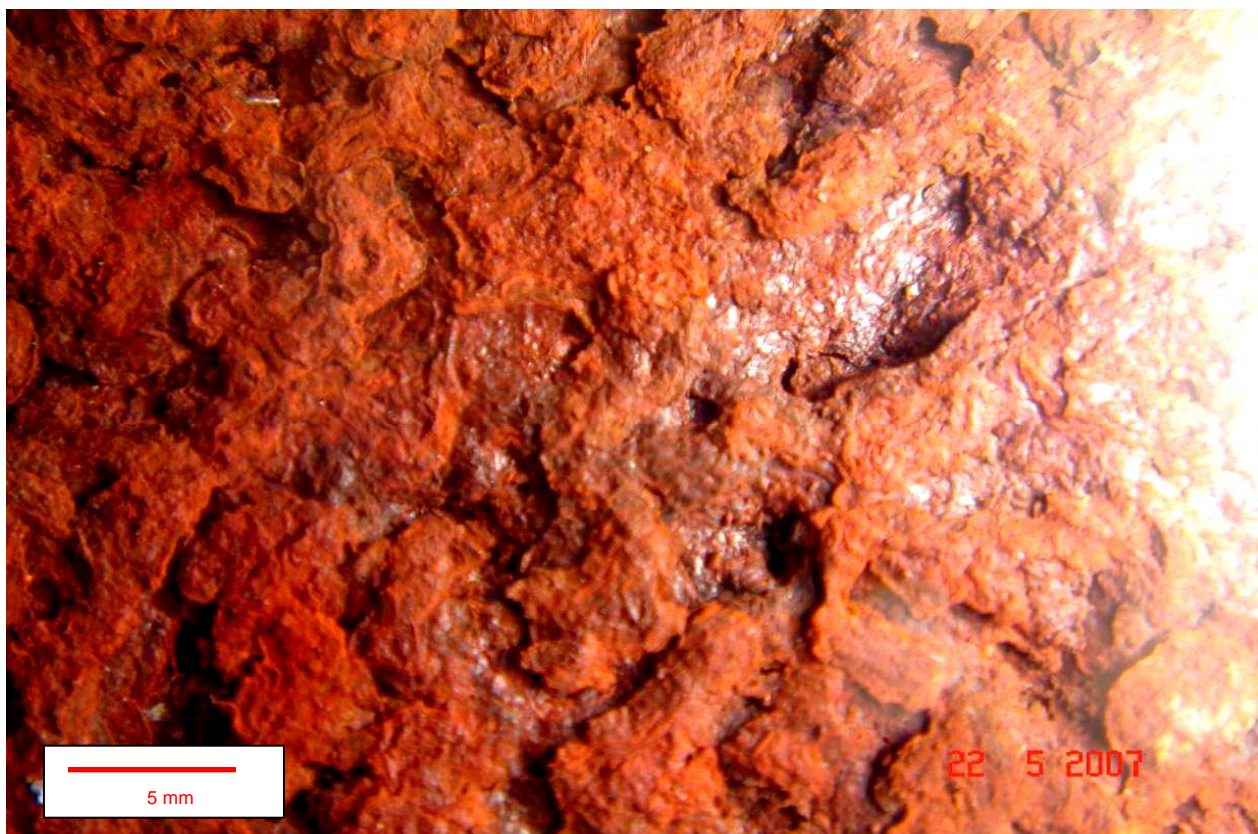
OBRÁZEK 6 – Koroze dolní pásnice mostu – detail struktury.

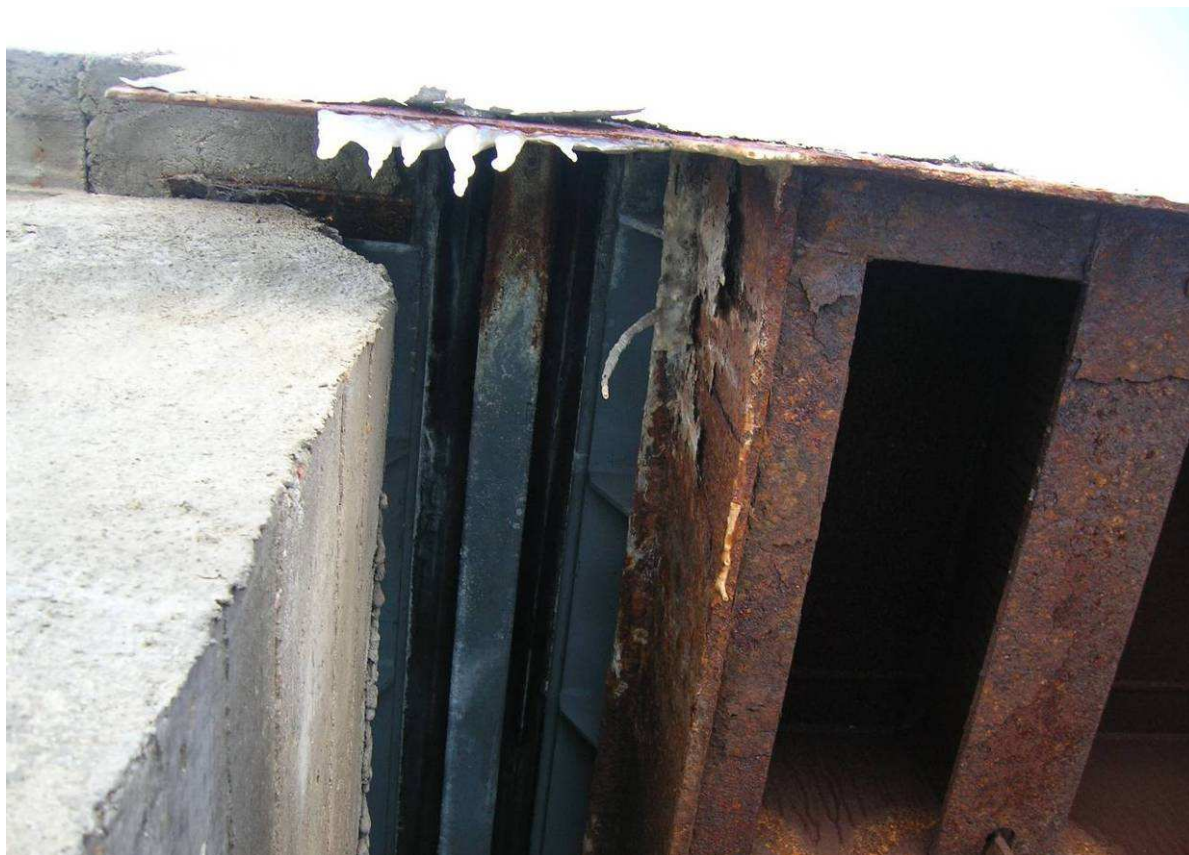
OBRÁZEK 7 – Koroze dolní pásnice mostu a stěny s vrstevnatými korozními produkty – detail u mostního závěru, silniční most, městské prostředí. Zatékání přes netěsný mostní závěr.

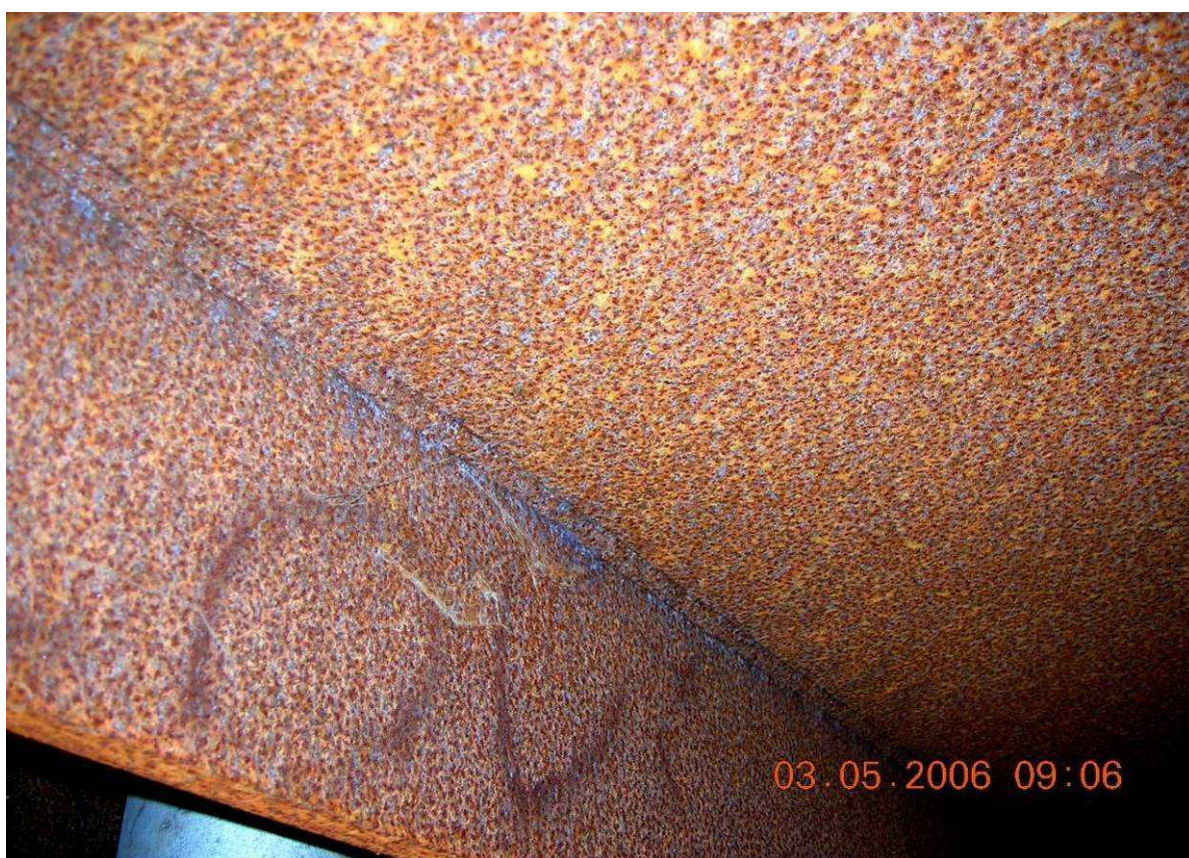
OBRÁZEK 8 – Detail struktury dříkové koroze pod ocelovou konstrukcí, žádná ochranná vrstva oceli se po 18-ti letech nevytvořila, železniční most, venkovské prostředí

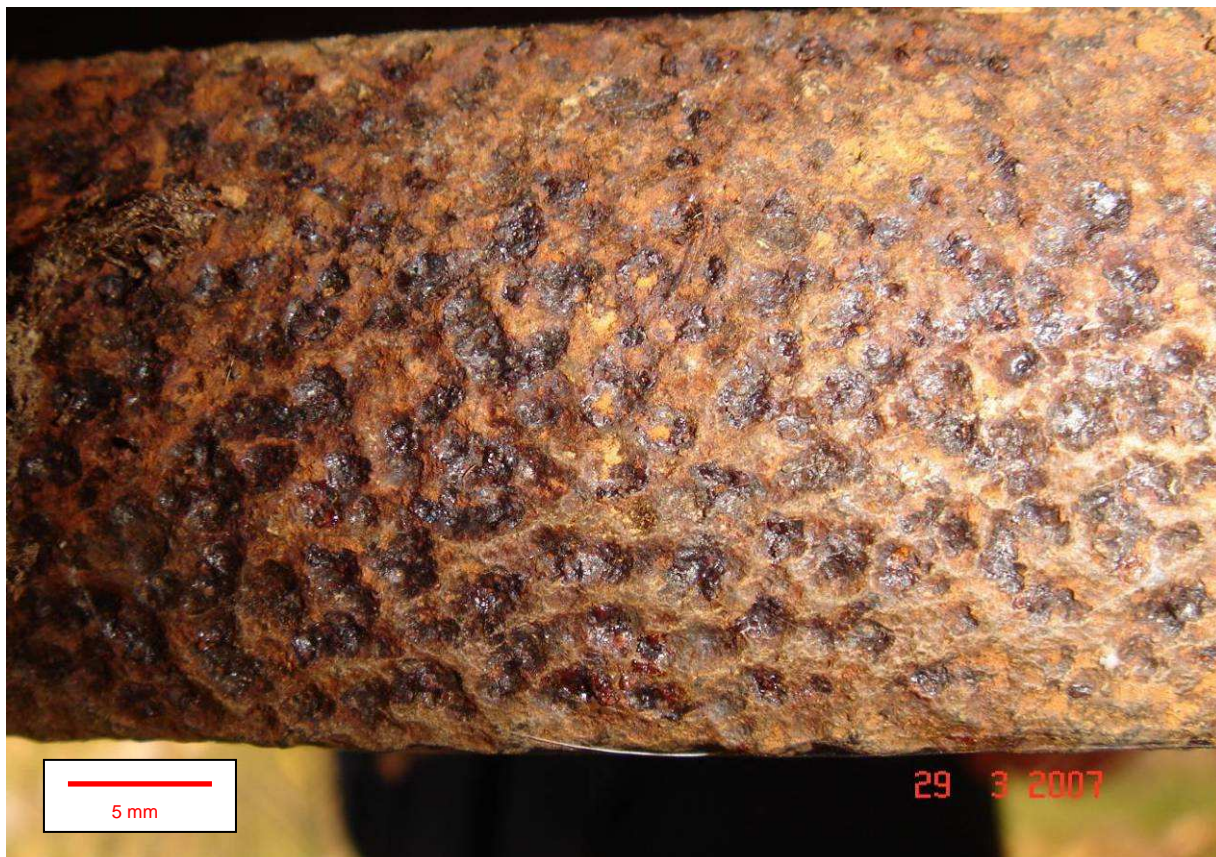
OBRÁZEK 9 – Detail důlkové koroze dolní pásnice mostu – detail struktury, stáří mostu 31 let, oslabení do 1000 μm , oslabení v místě důlků do 1000 μm , silniční most v areálu, kde není prováděna zimní údržba s použitím CHRL, venkovská atmosféra.

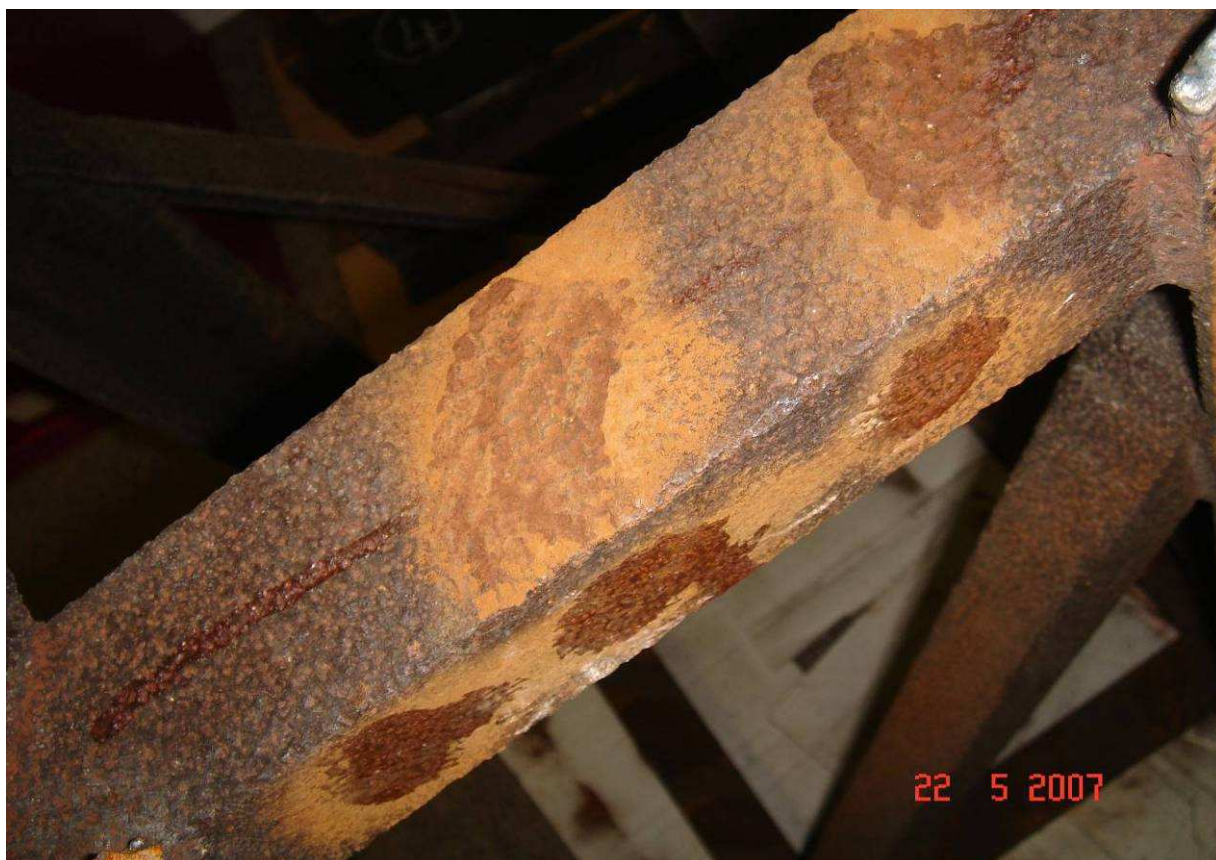
OBRÁZEK 10 – Detail důlkové koroze příhradové konstrukce roštu, stáří 31 let, oslabení do 1500 μm . Konstrukce byla v roce 2007 sešrotována.
